## 04001013 Les Closes boues o antic estany de Boada

**Conca:** Ter  
**Comarca:** Baix Empordà  
**Municipi:** Palau-sator

Títol de l'estudi :  
**INVENTARI DE ZONES HUMIDES DE CATALUNYA**

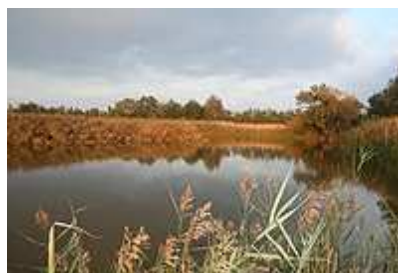
Les closes Boues es localitzen al municipi de Palau-Sator, a tocar de Can Bac, prop del nucli de Sant Julià de Boada, i pertanyen a la subconca hidrogràfica del Daró. En anys plujosos la inundació hi sol ser permanent i la zona és aprofitada com a prats de pastura humits. En anys de sequera, però, la zona és conreada (per fer-hi blat de moro i arròs).

Les closes Boues o closes Fondes representen les restes de l'antic estany de Boada que fou dessecat a mitjans del segle XVIII. Fins fa pocs anys aquest espai abastava fins a 14 hectàrees de superfície, degut al fet de que el rec de drenatge s'havia obturat. Tanmateix, d'uns anys ençà la zona ha estat reconvertida en arrossars, i la zona humida s'ha vist molt reduïda pel que fa a la seva extensió. Antigament aquest estany limitava amb l'estany de Pals, situat a l'est de Can Bac.

Les zones d'inundació més permanents estan colonitzades pel canyissar. La comunitat de *Potamogeton pectinatus* (hàbitat d'interès comunitari, codi 3150) entapissa el fons de les closes Boues. En un petit sector de l'espai, i resseguint el camí que travessa l'espai s'hi fa un petit tamarigar (hàbitat d'interès comunitari, codi 92D0).

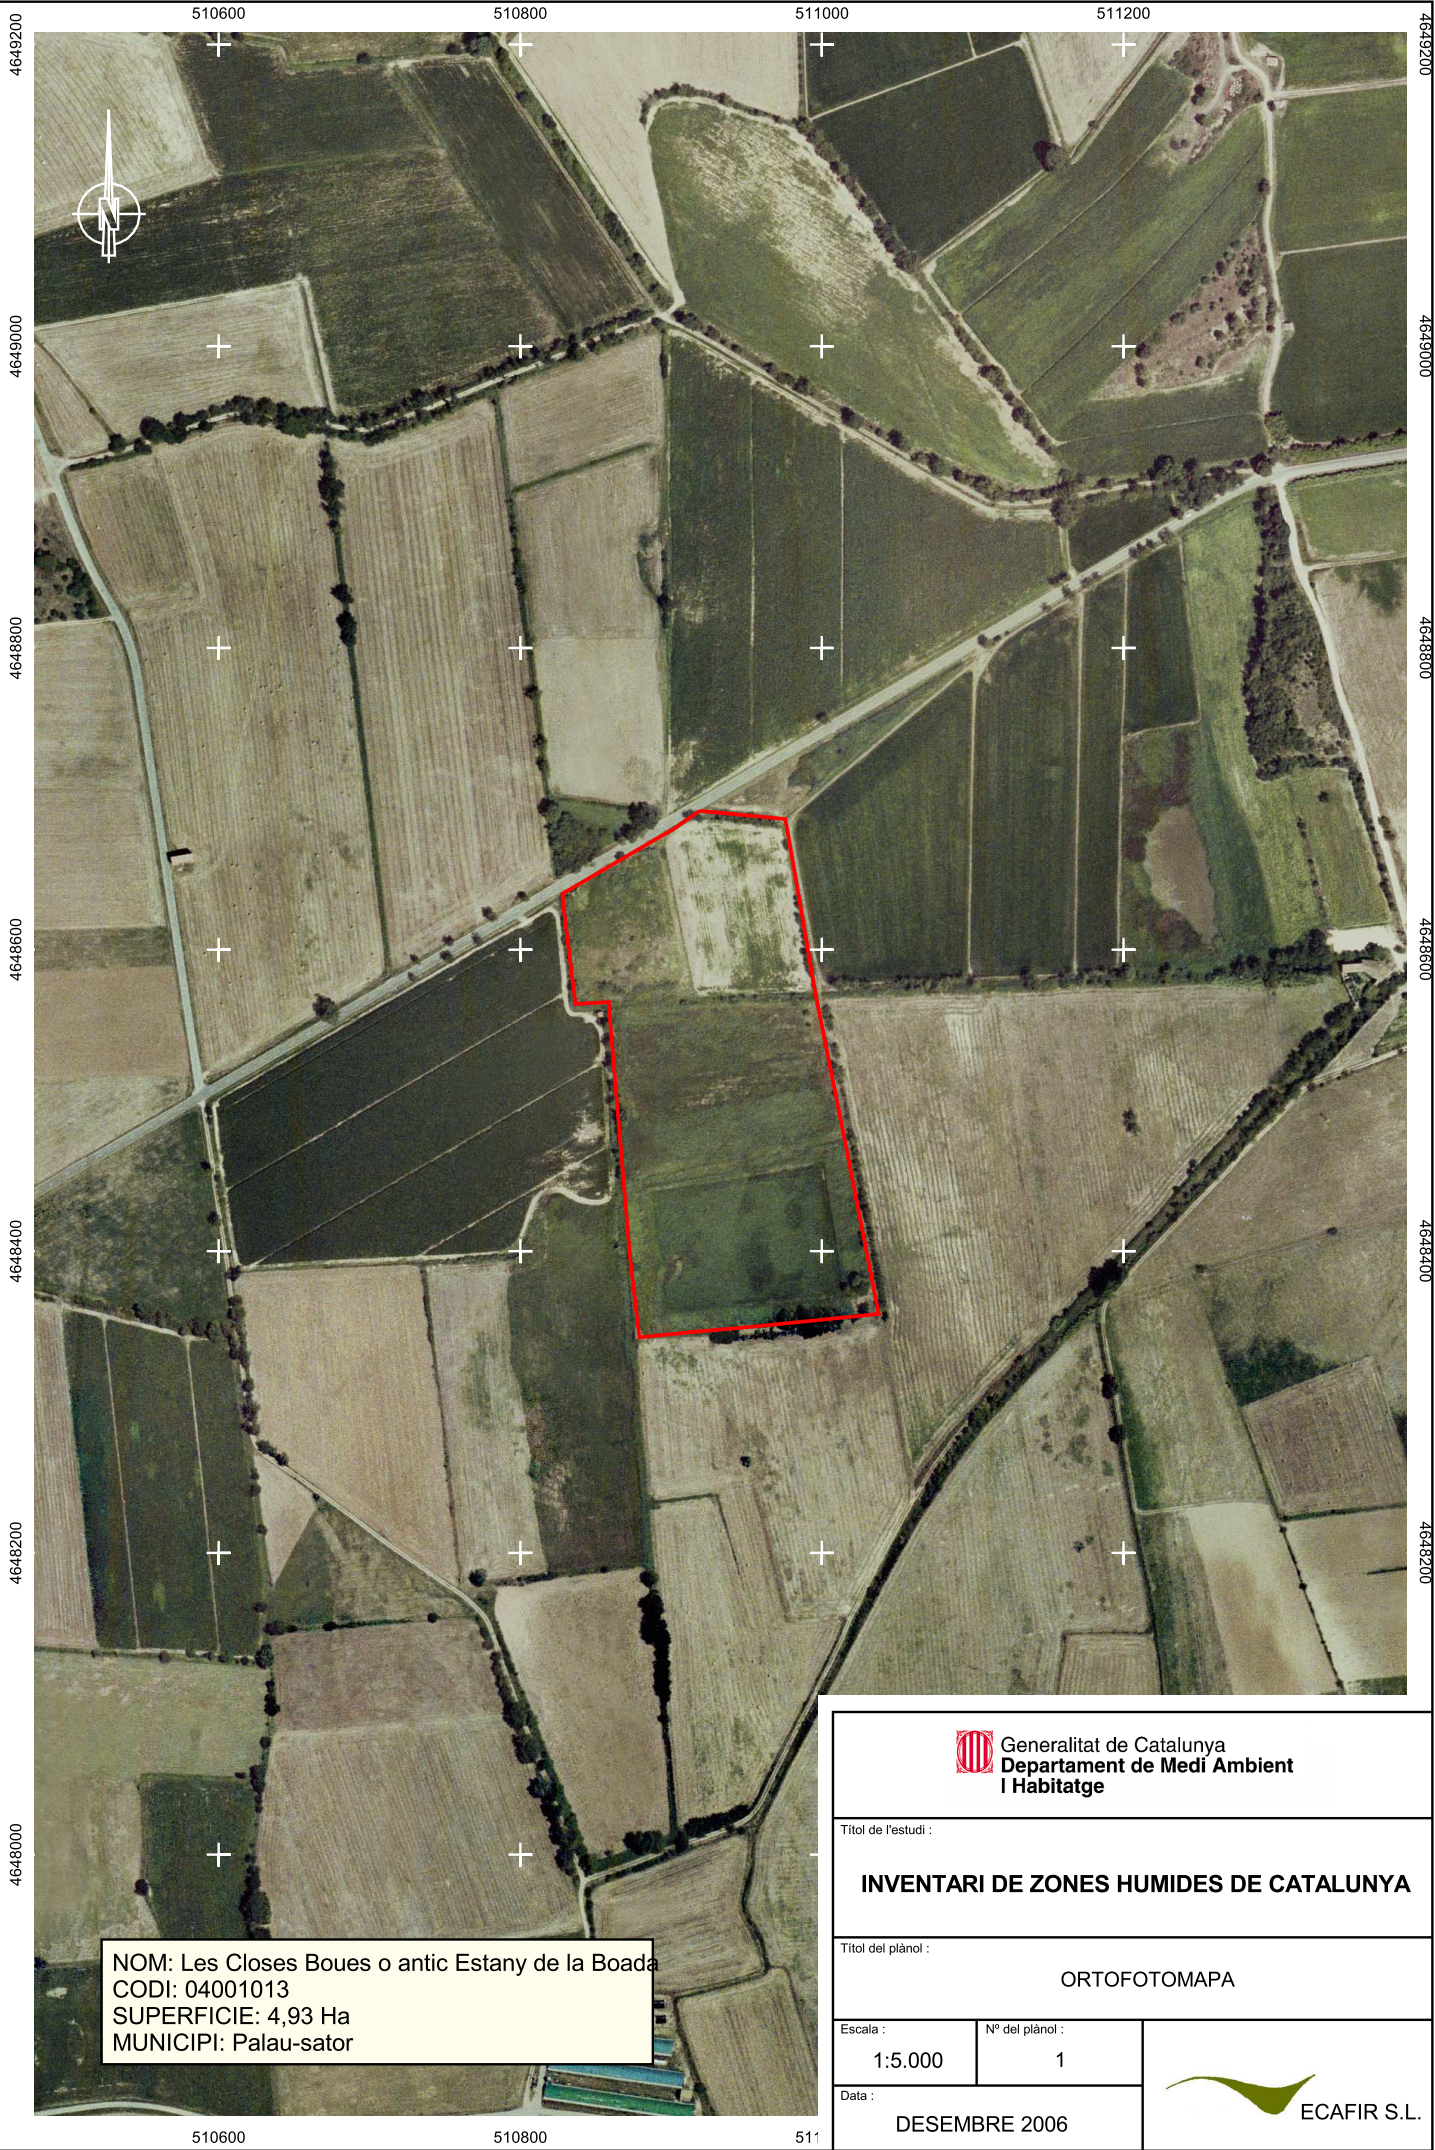
Títol del plànol :  
 ORTOFOTOMAPA

NOM: Les Closes Boues o antic Estany de la Boada  
 CODI: 04001013  
 SUPERFICIE: 4,93 Ha  
 MUNICIPI: Palau-sator
